龙运仕家北区房地产开发项目  
水土保持监测总结报告

建设单位：响水县华坤隆开发置业有限公司

监测单位：中路管理咨询（江苏）有限公司

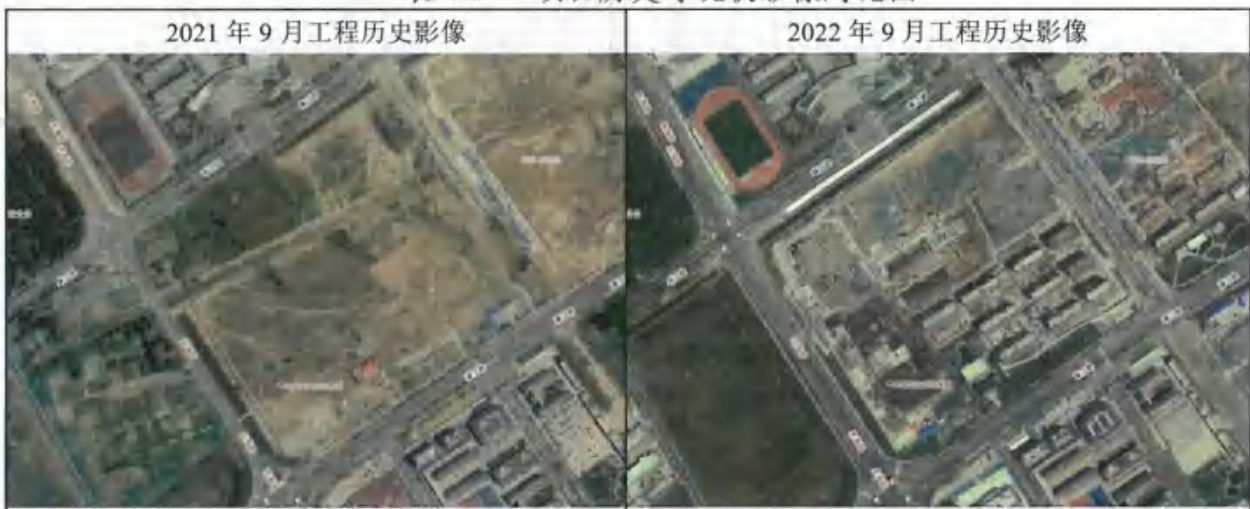
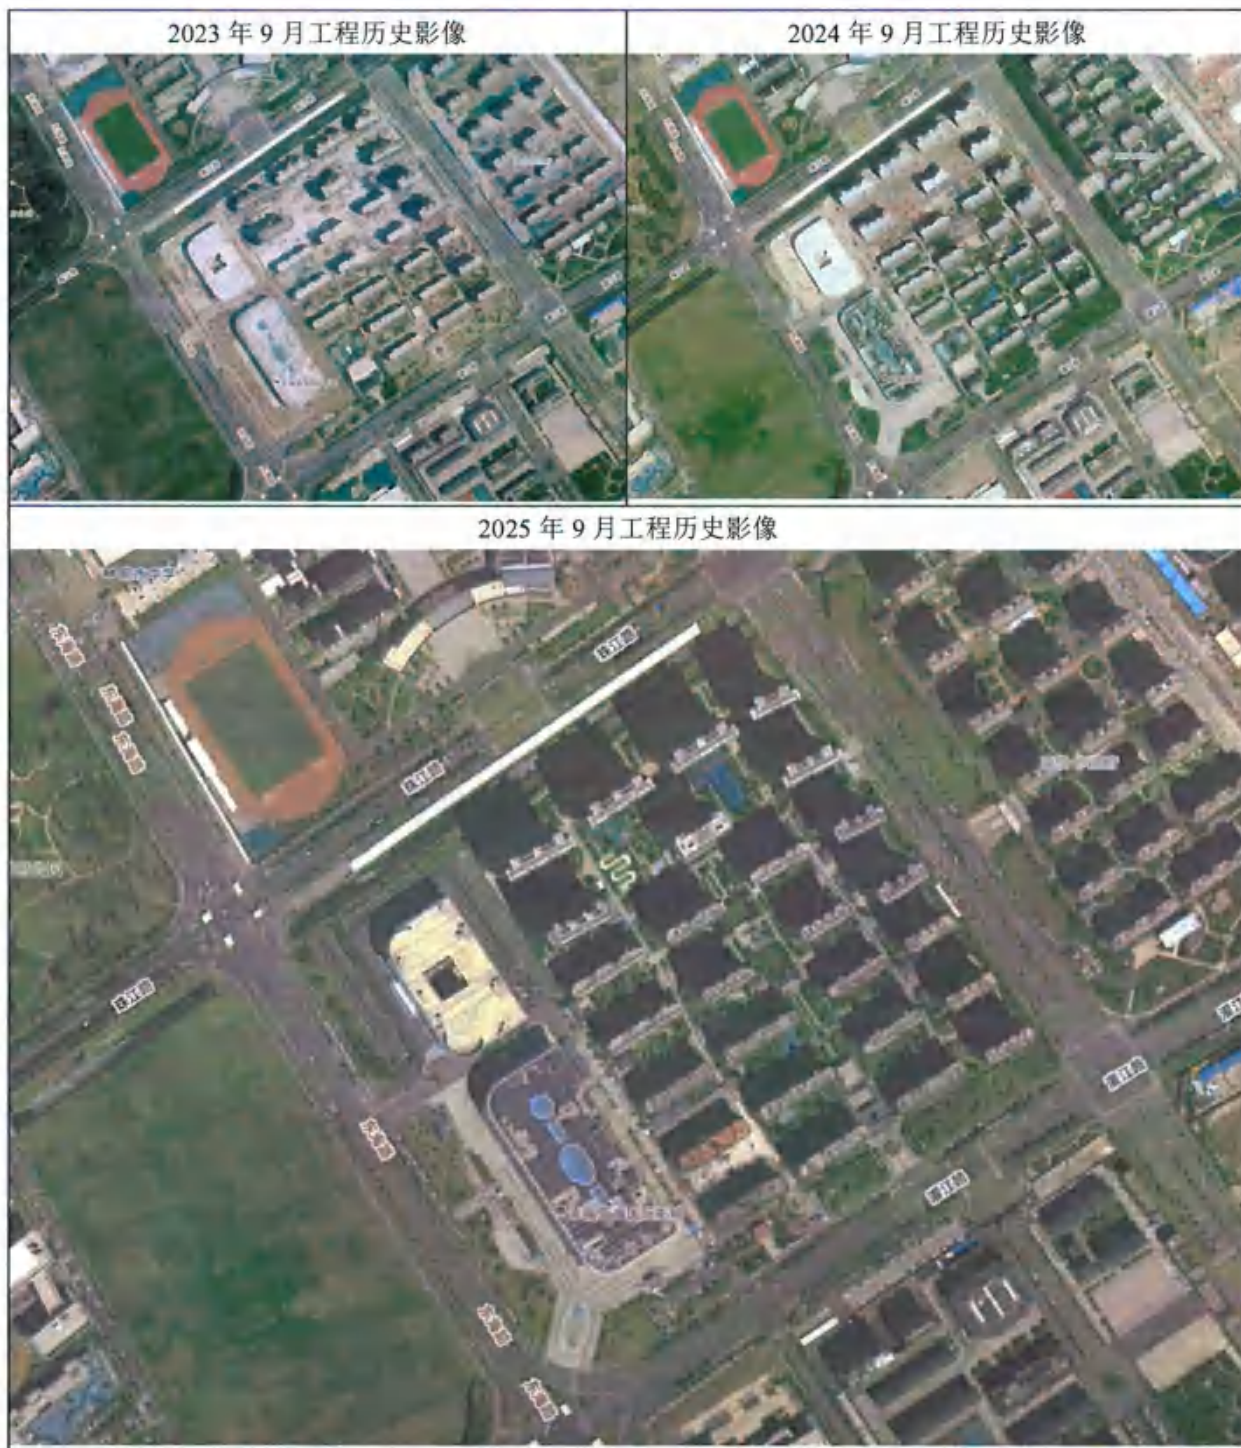
表 4-3 项目历史与现状影像对比图

2026 年 2 月，我公司进场时，扰动土地面积 17.49hm<sup>2</sup>，主体工程及水土保持工程均建成后，截至 2026 年 3 月，扰动土地面积为 17.49hm<sup>2</sup>。

监测结果表明，工程实际的扰动土地面积比方案批复的水土流失防治责任范围一致。
